# RESTAURACIÓN DE LA CASA DE CONVALESCENCIA DE VIC, BARCELONA\*

## RESTORATION OF THE CASA DE CONVALESCENCIA IN VIC, BARCELONA\*

José Luis Vives<sup>1</sup>, Victoria Bassa<sup>2</sup> & Nuria Ayala<sup>2</sup>

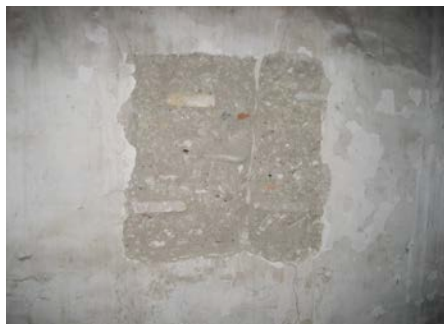
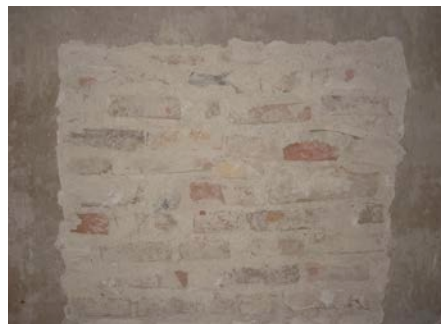
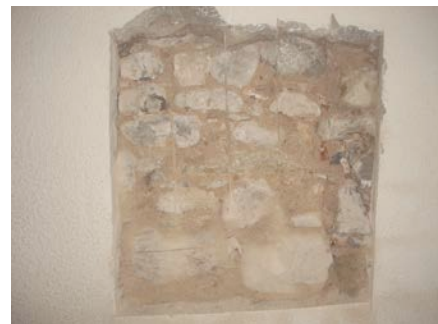
5. Imágenes de las catas realizadas para el reconocimiento de las diferentes tipologías de muros del edificio
5. Images of the sample tests carried out to identify the different wall types in the building
6. Modelización realizada de la bóveda
6. Images of the static load on the vault, the measurement and model of the deformations

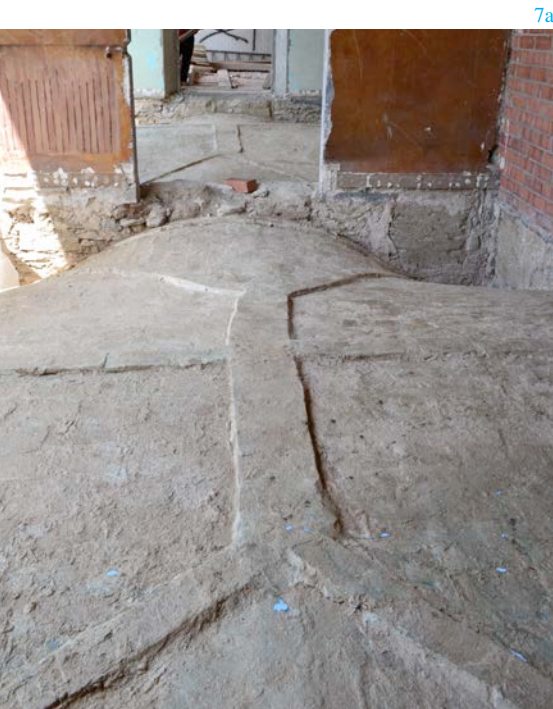
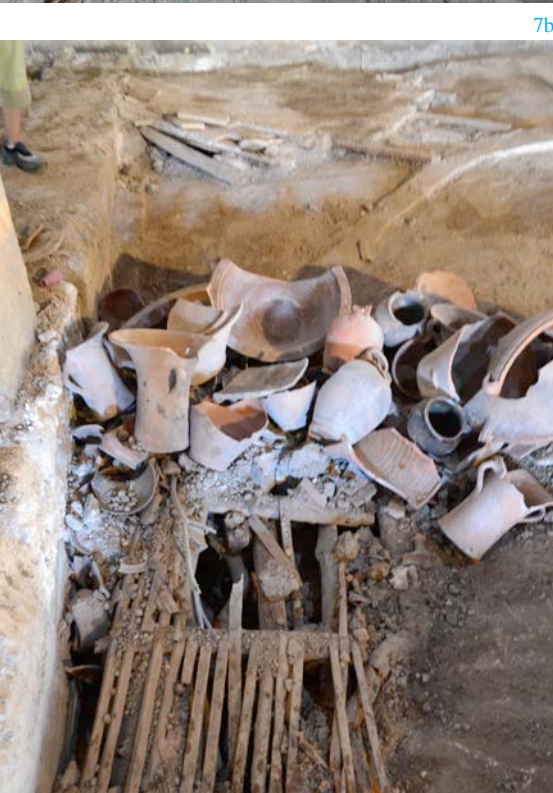
riñones con parte del relleno habitual de cántaros de cerámica y adicionalmente un entramado superior de listones a 45° apoyados en los muros perimetrales, que entendemos respondía a la voluntad de ahorrar material de relleno durante su proceso constructivo facilitando a su vez la disminución de los empujes horizontales de las bóvedas sobre los muros.

of wooden boards at 45° to the perimeter walls, which we believe were used to solve the need for saving on filling materials during the construction process. It also served to reduce the horizontal thrust of the vaults on the walls.

7a-7b. Imágenes de detalle de la parte superior de la bóveda limpia e imagen del entramado de madera encontrado en la parte superior de los riñones de algunas de ellas  
7a-7b. Images of the emptying process for the second-floor vaults, detail of the clean upper part of the vault and image of the wood network found in the upper part of some of the arch haunches

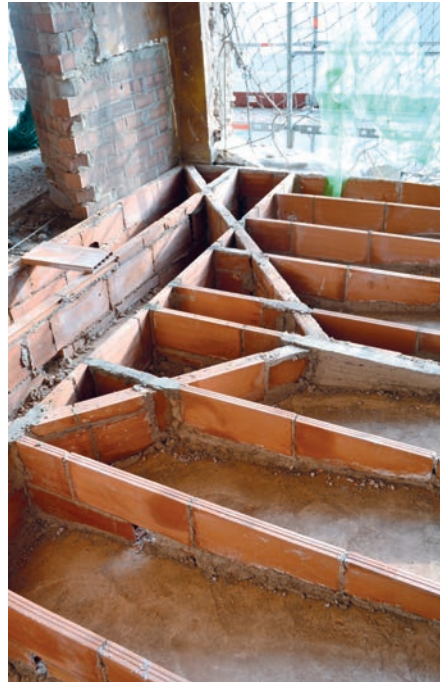
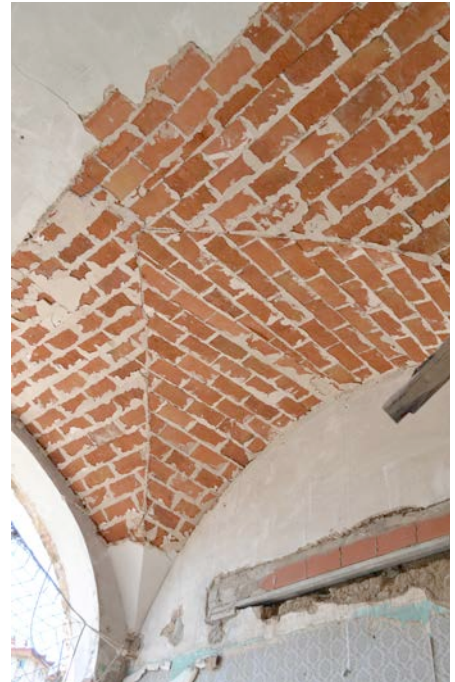
9a-9b. Imágenes del proceso de refuerzo de las bóvedas, de la total reconstrucción de una unidad y la reconstrucción parcial de otro tramo que había perdido su geometría original  
9a-9b. Images of the process of reinforcement of the vaults, of the complete reconstruction of one unit and the partial reconstruction of another segment which had lost its original shape

For the reconstruction of the vault using traditional techniques and materials, it was first shored with plywood, over which tiling was laid by hand in two discontinuous layers, the first with plaster and the second with lime mortar. A third layer was placed to strengthen the main ribs of the vault. The vaults which still held their shape although the dynamic tests could not guarantee their stability were strengthened using an interconnected system of vertical walls to support the new flooring. The bonding

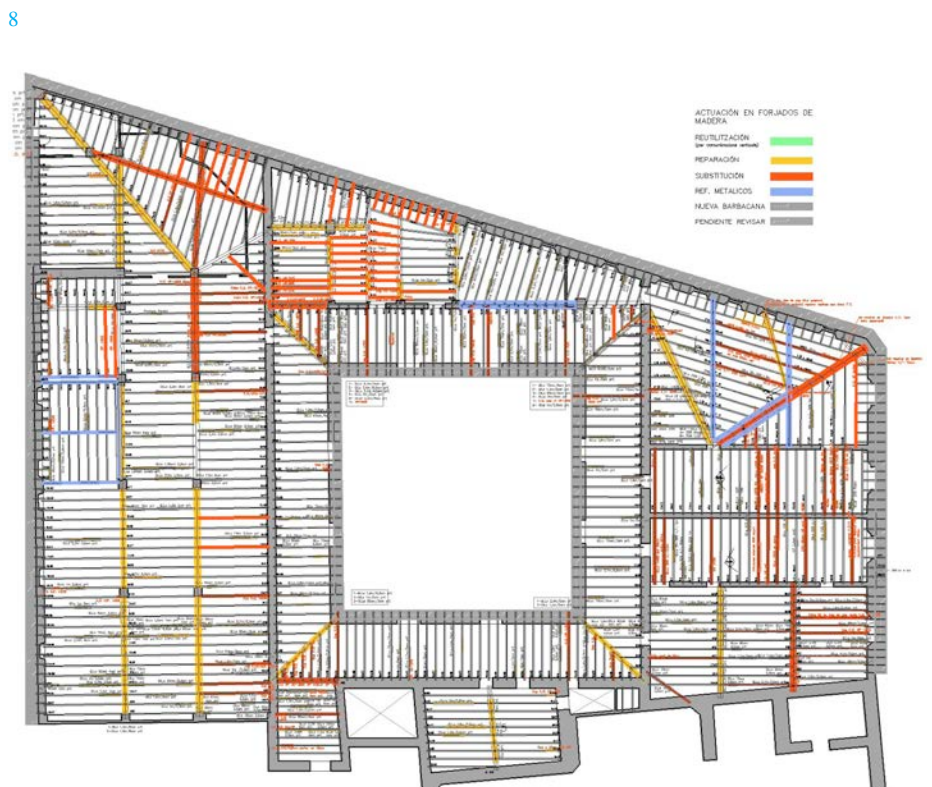
8

8. Plano de diagnóstico de la cubierta del edificio completo de la Casa de Convalecencia con el grafiado de todas las patologías existentes  
8. Diagnostic plan of all of the roof of the Casa de Convalecencia showing all existing pathologies
