V Curset sobre la Intervenció en el patrimoni arquitectònic

Actuació en edificis i centres històrics. Aspectes de disseny

RESTAURACION DE OBRAS DE INGENIERIA

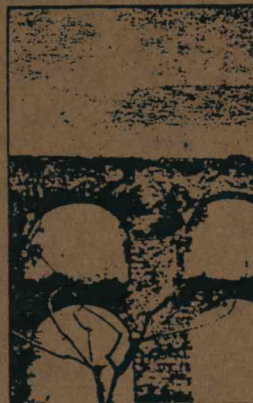
L'aqüeducte de Sant Pere de Riudebitlles va ser començat a construir l'any 1672 a instàncies dels monjos del monestir de Montserrat, senyors de la zona, i acabat quaranta-nou anys més tard, al 1721.

En l'actualitat realitza encara la mateixa funció per la

Paradójicamente en el caso del acueducto de Riu-debitlles las filtraciones han reforzado los arcos en vez de deteriorarlos. La piedra del acueducto es una caliza tobácea, y las aguas filtradas debían tener al to contenido en carbonatos, por lo que se ha formado en el intradós un recubrimiento calizo, que en ciertas zonas forma verdaderas estalactitas.

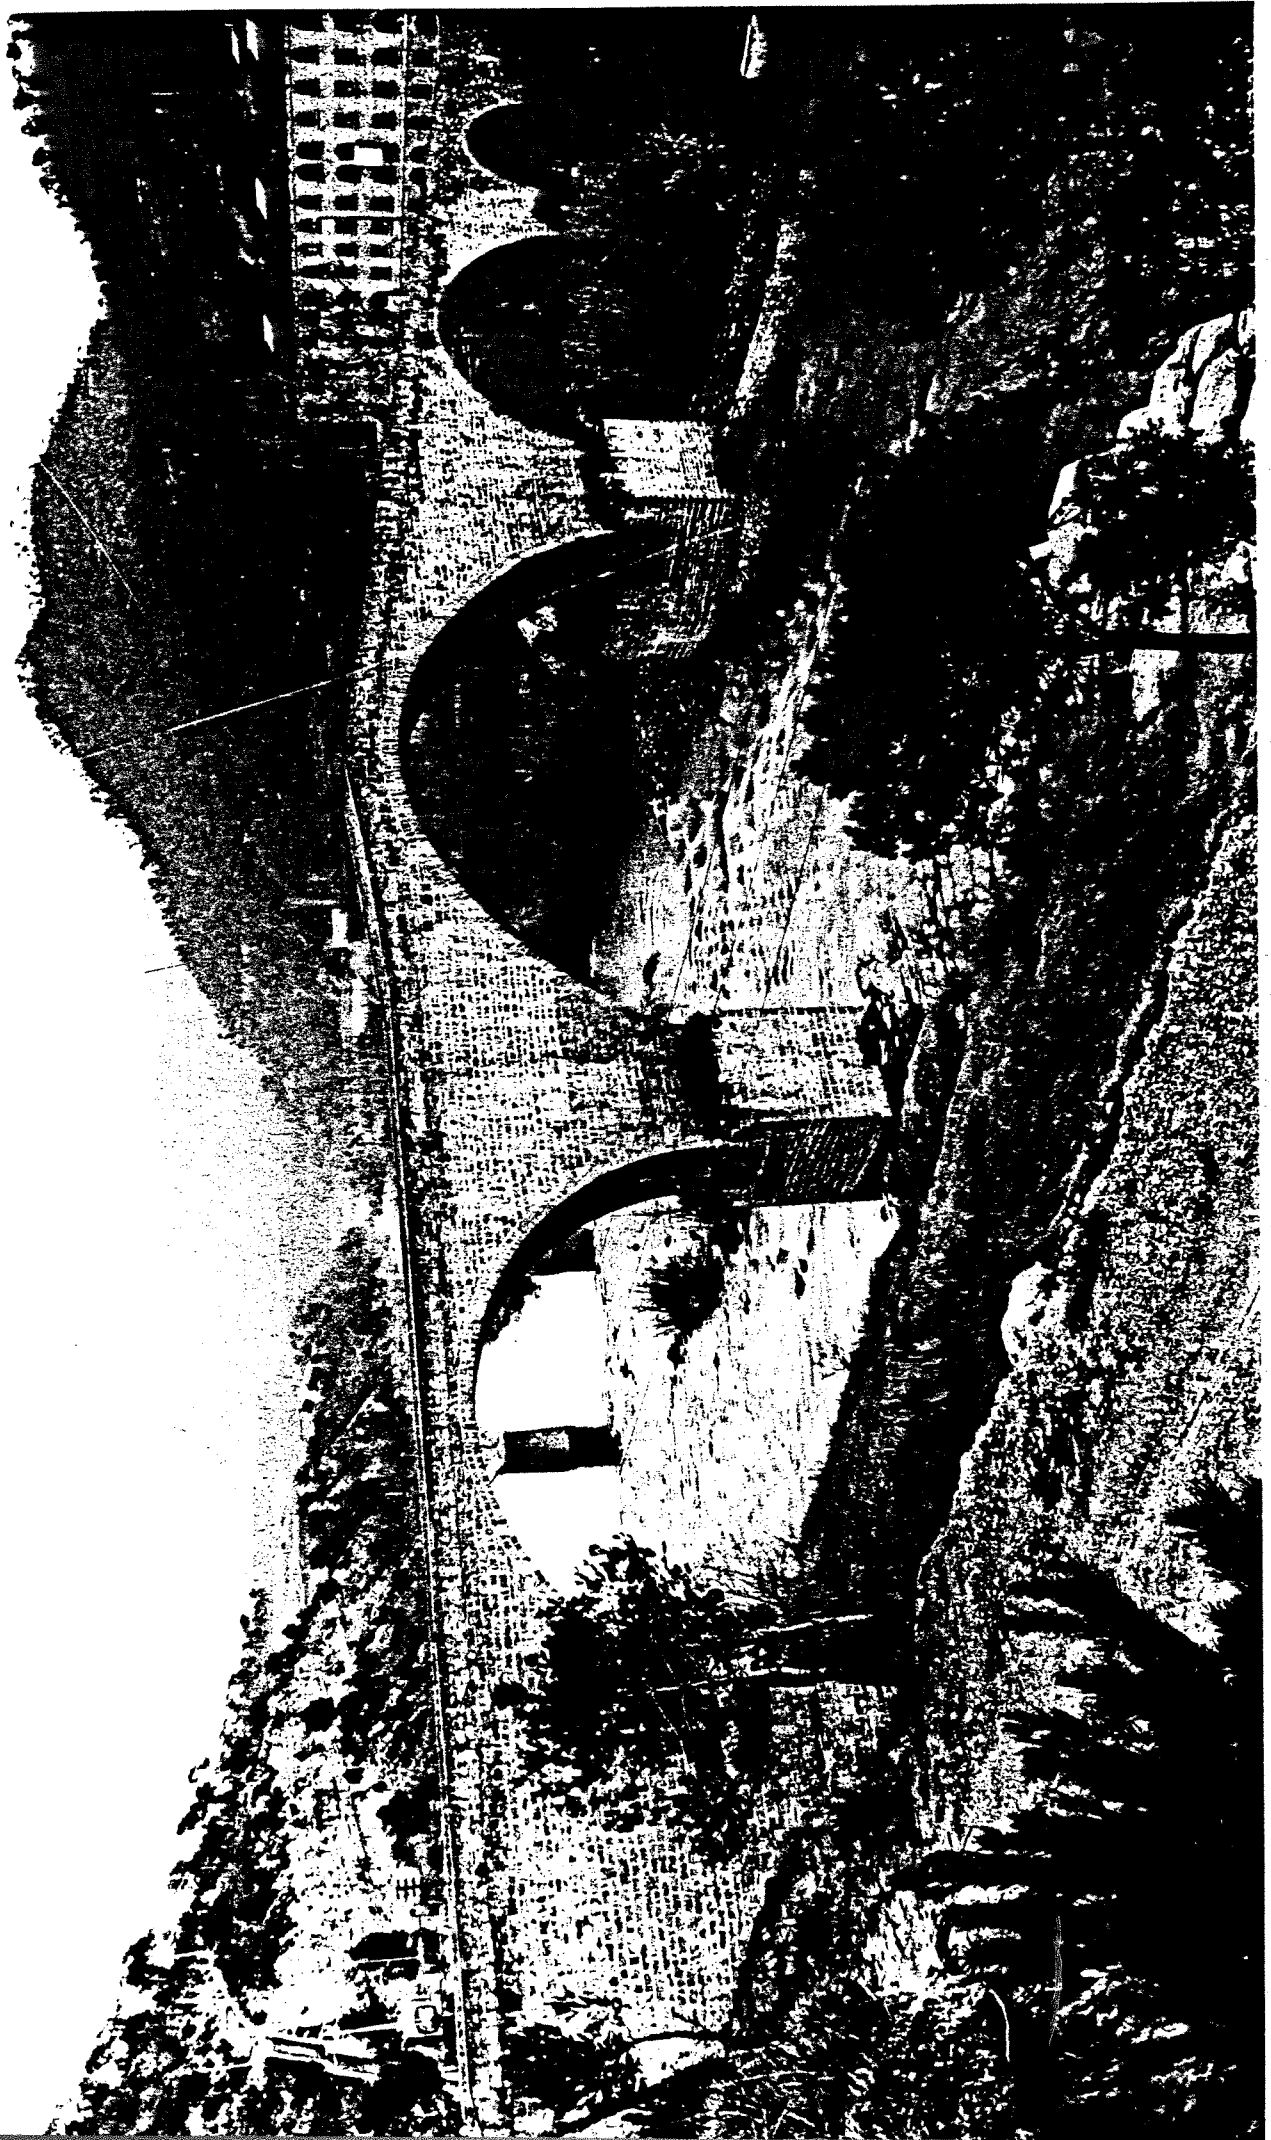
D-92 INTRADOS

2º Arco. El arco tiene filtraciones que han deteriorado - zonas de la bóveda. Por ello se ha dispuesto una impermeabilización mediante una capa de hormigón que sirva además de solidarización de las dovelas; en los muros de mampostería hay que dejar mechinales para drenar el relleno
