# RESTAURACIÓN DE LA CASA DE CONVALESCENCIA DE VIC, BARCELONA\*

## RESTORATION OF THE CASA DE CONVALESCENCIA IN VIC, BARCELONA\*

José Luis Vives<sup>1</sup>, Victoria Bassa<sup>2</sup> & Nuria Ayala<sup>2</sup>

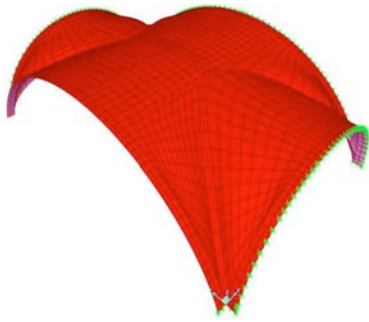
6

5. Imágenes de las catas realizadas para el reconocimiento de las diferentes tipologías de muros del edificio
5. Images of the sample tests carried out to identify the different wall types in the building
6. Modelización realizada de la bóveda
6. Images of the static load on the vault, the measurement and model of the deformations

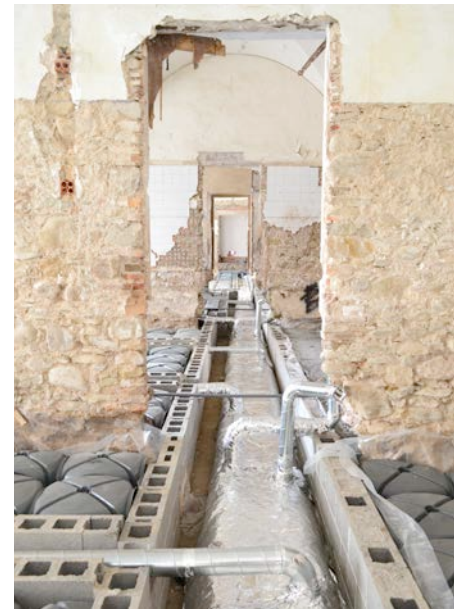
14a

14a-14b. Images of the installation points on the ground and second floor and detail of the construction section showing the supply to the first floor from the upper floor using the ventilation conducts and the shape of the building itself.
